(Vidéo) Pourquoi la cheminée d'Aramon n'est pas tombée complètement ?

Ce mercredi matin 7 juin, seulement la moitié de la cheminée de l'ancienne centrale thermique EDF s'est effondrée lors de sa tentative de démolition. Explication sur ce semi-échec.

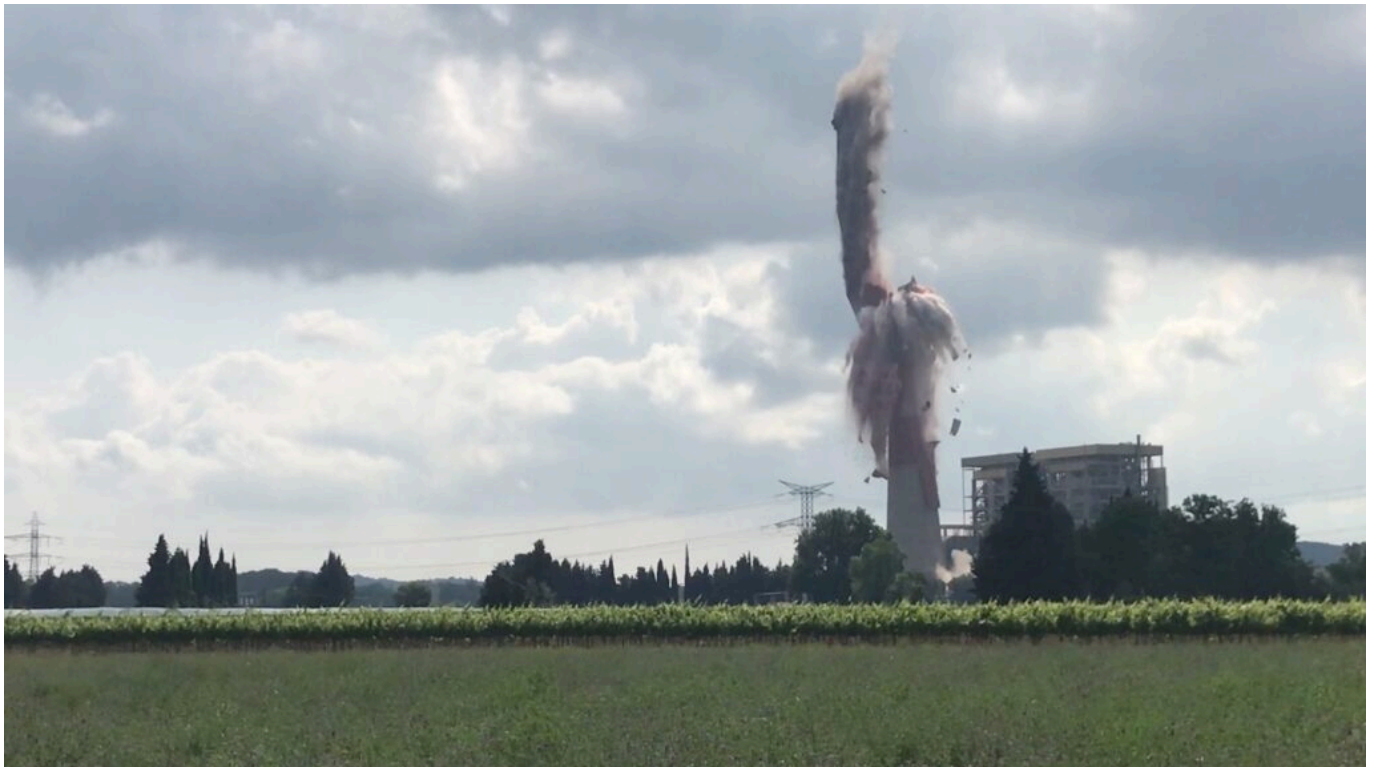
Pas facile cependant de venir à bout des 50 000 tonnes de béton et d'acier de celle qui fut la plus haute cheminée d'Europe lors de sa mise en service à la fin des années 1970. En effet, la démolition de la cheminée enclenchée à 10h30 comme annoncé ne s'est pas passée comme prévu et près de la moitié des 250 mètres de la tour sont restés debout, légèrement penchée du côté où elle devait tomber.

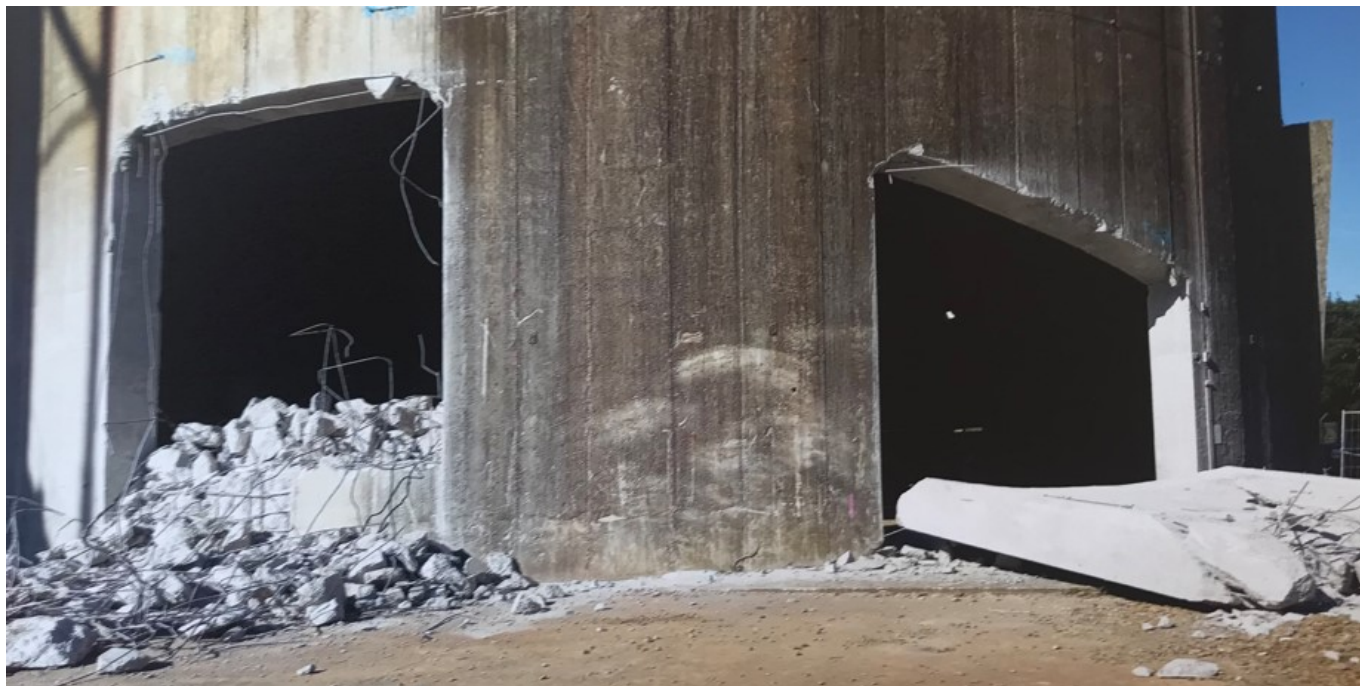
Le pied de la cheminée avait été en partie affaibli grâce à plusieurs percements (photo du dessus). Des explosifs avaient été également répartis dans les parties pleines (photo ci-dessous).

Une technique d'abattage qui consiste à faire chuter la cheminée de sa propre hauteur, un peu comme un arbre que l'on coupe. Ainsi après avoir affaibli la base de la tour (voir photo ci-dessous), cette dernière devait s'affaisser grâce à l'utilisation contrôlée d'explosifs pour ensuite basculer sur le côté en étant entraînée par le poids de sa partie haute notamment. Un système de charnière installé au sol mis en place pour l'occasion devait ensuite guider la chute de la tour depuis sa base avec une précision de l'ordre de 2%.
