# Cheminée d'Aramon : un grignotage pour une petite fin

## **(Vidéo) Pourquoi la cheminée d'Aramon n'est pas tombée complètement ?**

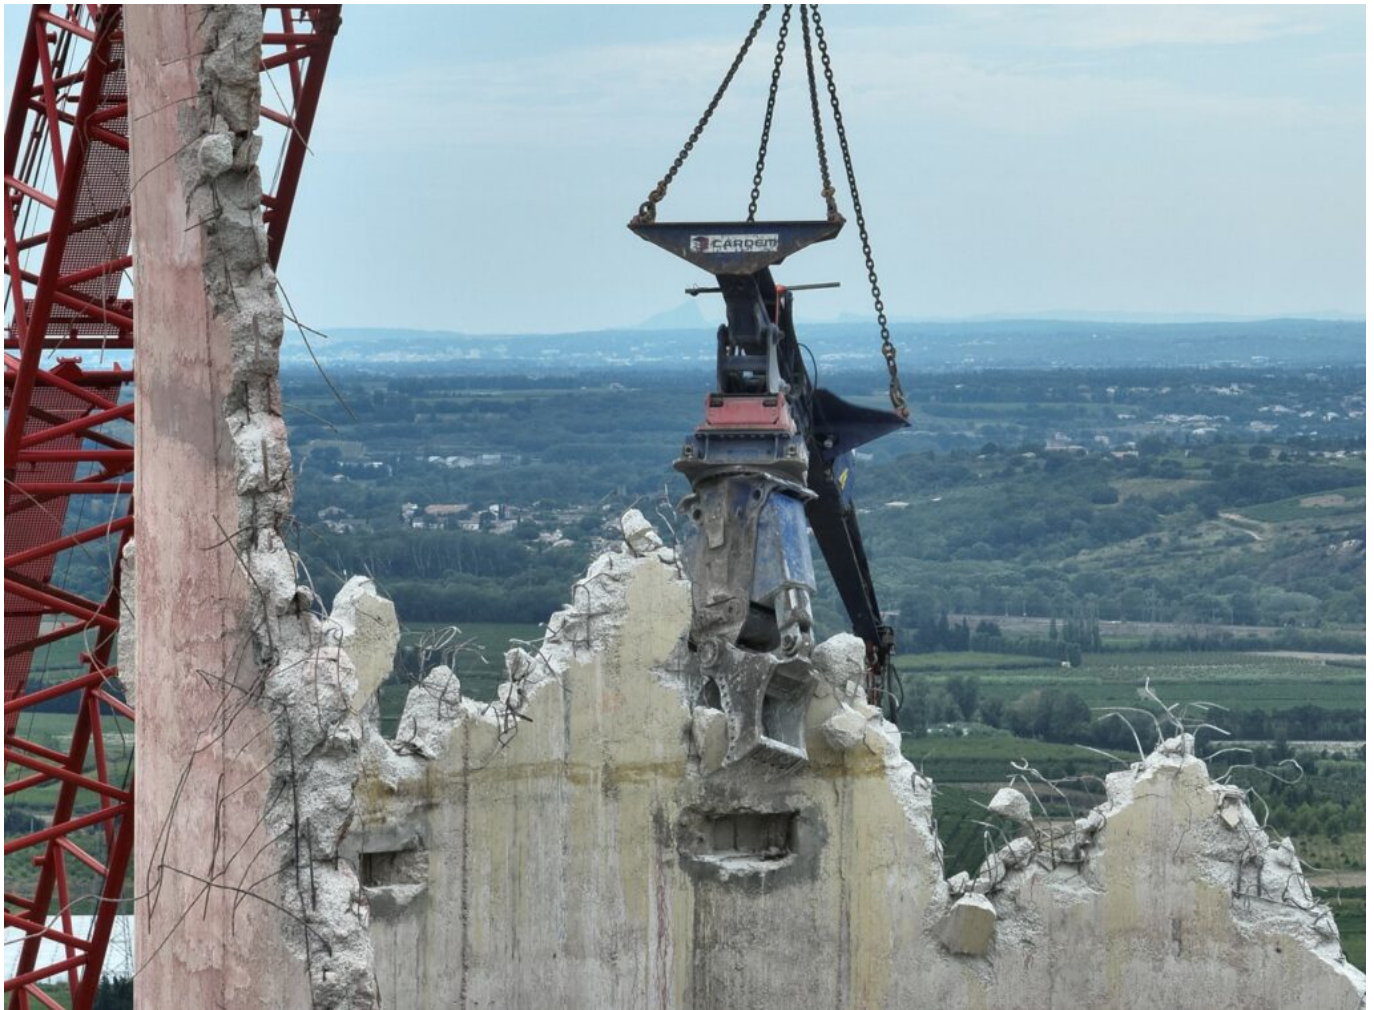
Après [la tentative avortée d'affalement](#) de la cheminée de l'ancienne centrale thermique EDF d'Aramon le 7 juin dernier, les opérations de déconstruction se poursuivent avec le grignotage des 140 mètres restants de la structure. Pour cela, la société Cardem chargé de la démolition de cette tour haute initialement de 250 mètres a fait venir une grue spéciale destinée à grignoter par le haut le béton et les ferrillages via une pince hydraulique commandée à distance.

Les travaux sont réalisés par la pince mécanique suspendue à la grue mobile positionnée à côté de la cheminée et alimentée par une pelle hydraulique. L'opération est télécommandée grâce à un système de caméras depuis la cabine de la grue permettant de réaliser l'opération à distance dans des conditions de sécurité.

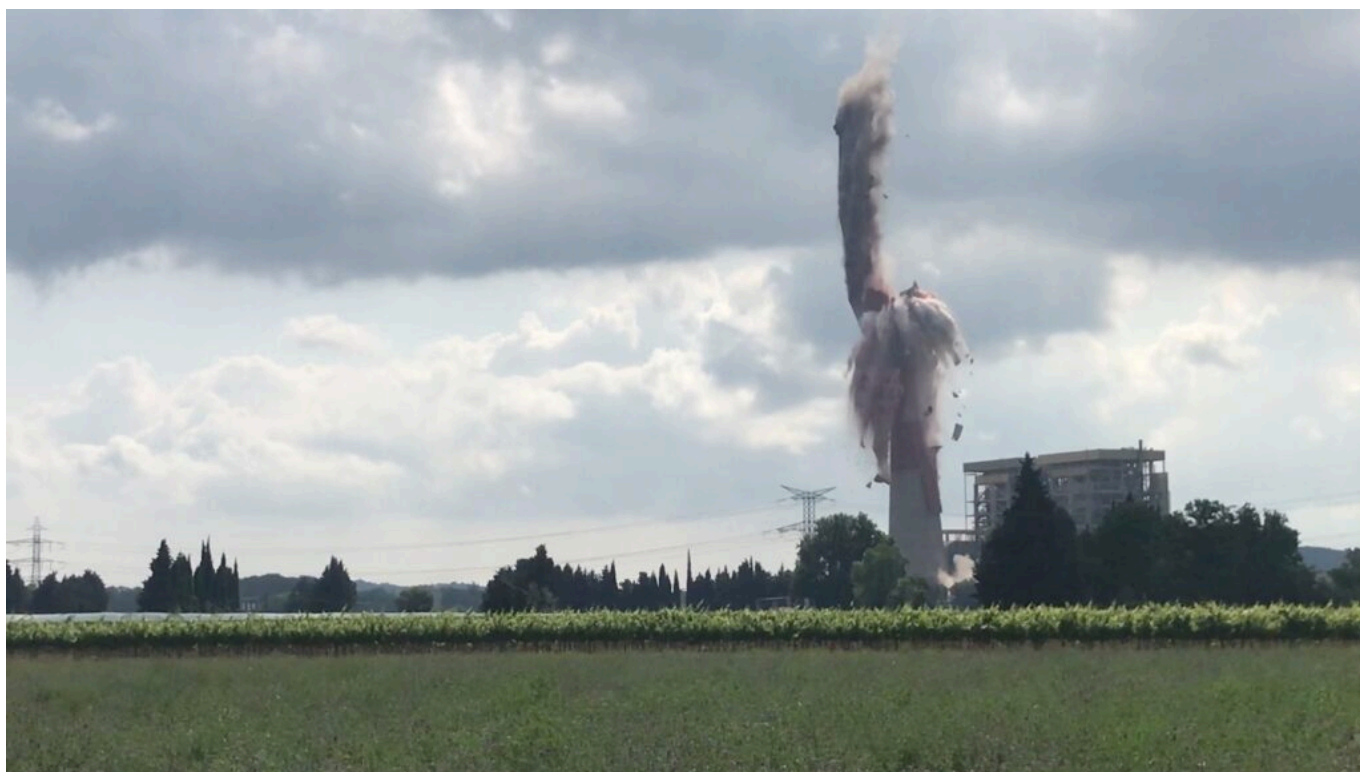
**Ce mercredi matin 7 juin, seulement la moitié de la cheminée de l'ancienne centrale thermique EDF s'est effondrée lors de sa tentative de démolition. Explication sur ce semi-échec.**

Comme on peut le voir dans la vidéo située en fin d'article, la tour s'est bien affaissée de plusieurs mètres comme cela avait été prévu lors du déclenchement des explosifs disséminés à sa base. Malheureusement, la partie haute, en plus mauvais état que prévu, s'est effondrée sur elle-même alors qu'en basculant sur le côté elle aurait dû entraîner le reste de la tour dans la direction de sa chute. Un affaissement sous son propre poids, bien visible au-dessus du milieu de la tour seulement quelques secondes après la détonation. Dans le même temps, la partie basse (au moins 30 000 tonnes), dont le centre de gravité est descendu après la disparition du sommet de la tour, s'est 'plantée' dans le sol, légèrement de travers. En bref, si la cheminée avait été plus solide, il est probable qu'elle aurait basculé...

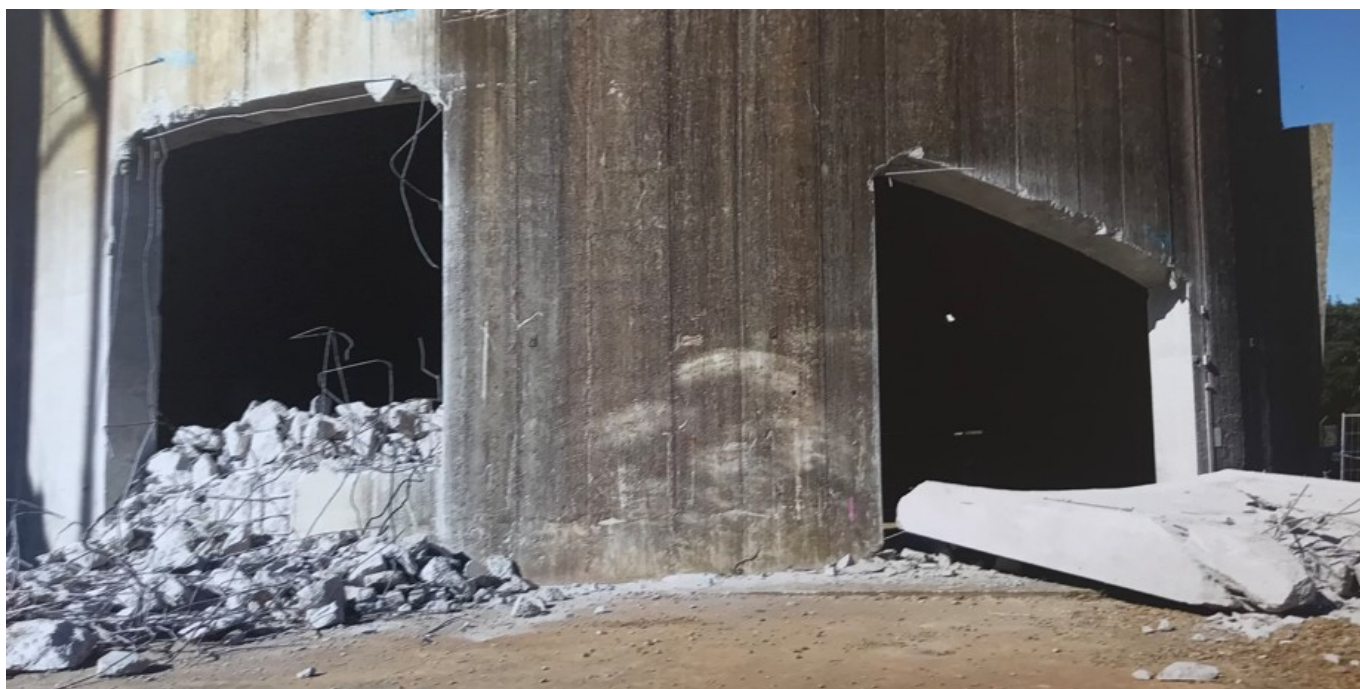
Le pied de la cheminée avait été en partie affaibli grâce à plusieurs percements (photo du dessus). Des explosifs avaient été également répartis dans les parties pleines (photo ci-dessous).

Une technique d'abattage qui consiste à faire chuter la cheminée de sa propre hauteur, un peu comme un arbre que l'on coupe. Ainsi après avoir affaibli la base de la tour (voir photo ci-dessous), cette dernière devait s'affaisser grâce à l'utilisation contrôlée d'explosifs pour ensuite basculer sur le côté en étant entraînée par le poids de sa partie haute notamment. Un système de charnière installé au sol mis en place pour l'occasion devait ensuite guider la chute de la tour depuis sa base avec une précision de l'ordre de 2%.
